**DESEMPENHO MECÂNICO E AMBIENTAL DE CONCRETOS E
ARGAMASSAS DE CIMENTO PORTLAND COM SUBSTÂNCIAS MINERAIS,
ORGÂNICAS E FOTOCATALÍTICAS**

**Tese apresentada como requisito parcial à
obtenção de grau de Doutor. Área de
concentração: Engenharia e Ciência dos
Materiais, Programa de Pós-Graduação em
Engenharia e Ciência dos Materiais - PIPE.
Setor de Tecnologia, Universidade Federal do
Paraná.**

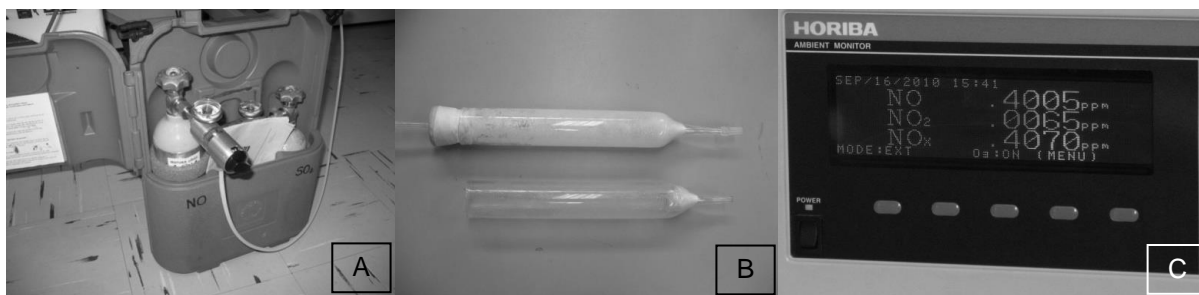
Adicionalmente, foram efetuados ensaios para a determinação do potencial fotocatalítico do TiO₂ para oxidação dos gases NO_x e SO₂. O sistema compreendeu a percolação do gás (NO_x e SO₂, com concentração inicial de 400 ppb) por uma coluna impregnada com a substância fotocatalítica TiO₂, a qual foi preenchida anteriormente com graxa de silicone nas paredes e algodão na extremidade. A medição da concentração do gás gerado foi realizada com auxílio de um monitor de ar ambiente, marca HORIBA. Este procedimento está ilustrado na FIGURA 6.

FIGURA 6 - SISTEMA DE ANÁLISE UTILIZADO PARA DETERMINAÇÃO DO POTENCIAL FOTOCATALÍTICO DO TiO_2 FRENTE AOS GASES NO e SO_2

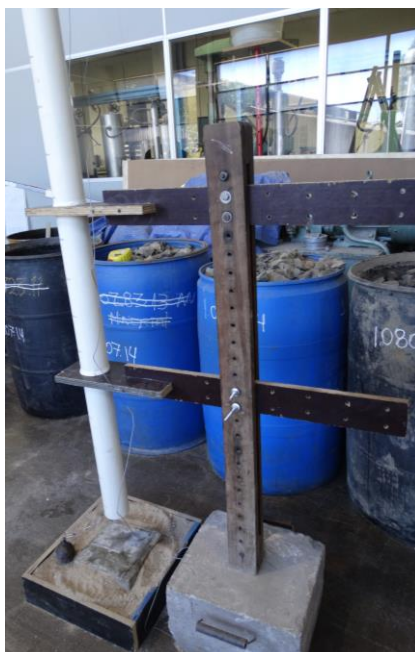
Para o ensaio de resistência ao impacto, foram moldados 5 CPs prismáticos (tipo placas) de (20 x 20) cm de base e 5 cm de espessura. O aparato utilizado, ilustrado na FIGURA 7, foi composto de uma caixa de areia, um tubo de PVC com comprimento de 2,30 m e uma esfera metálica com massa de 0,5 kg ligada a um

cordão no interior do tubo e conectado por uma roldana. Após o CP centralizado e nivelado no colchão de areia, a esfera metálica foi abandonada em queda livre de uma altura inicial de 30 cm (entre a face do CP e o centro da esfera), com intervalos crescentes de 5 cm de altura, até que ocorreu a ruptura do CP de concreto.

FIGURA 7 – APARATO UTILIZADO NO ENSAIO DE RESISTÊNCIA AO IMPACTO, CONTENDO CAIXA DE AREIA, TUBO DE PVC E ESFERA METÁLICA LIGADA A UM CORDÃO COM ROLDANA.

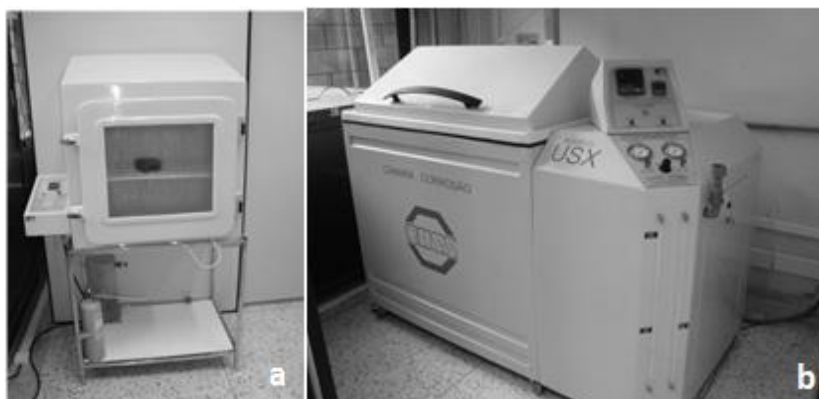
O estudo de durabilidade foi baseado no envelhecimento acelerado dos CPs de concreto em câmaras de intemperismo (FIGURA 9), submetidos a ciclos de molhagem, secagem e de temperatura de até 40 °C. Nestes ensaios, foram utilizadas atmosferas agressivas tanto de névoa salina (5% NaCl) e quanto de gás anidrido sulfuroso (SO₂ – 2%) de forma a simular as condições do meio industrial e marinho, conforme os parâmetros das normas G 87 (ASTM, 2007) e B 117 (ASTM, 2011). Para uma análise comparativa, alguns CPs foram acondicionados em dessecador, tornando-se esta condição como referência.

FIGURA 9 - FOTOS ILUSTRATIVAS DAS CÂMARAS DE INTEMPERISMO ARTIFICIAL: a) CÂMARA COM GÁS ANIDRIDO SULFUROSO (SO_2); E b) CÂMARA DE NÉVOA SALINA CÍCLICA

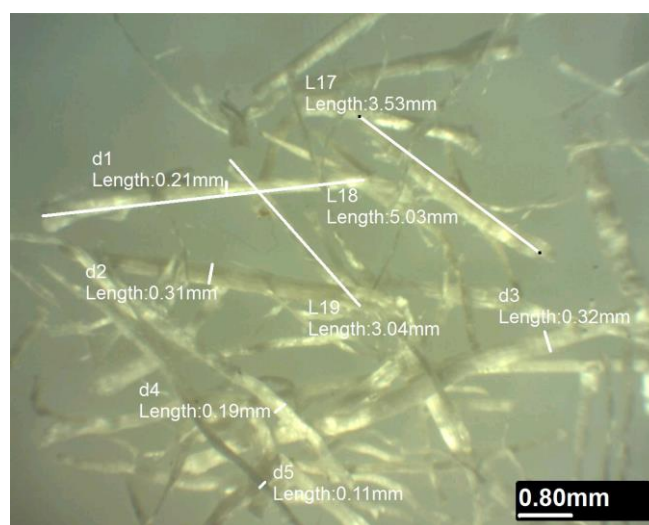
FIGURA 43 – IMAGEM DAS FIBRAS DE SISAL OBTIDAS EM MICROSCÓPIO ESTEREOSCÓPICO, COM AUMENTO DE 20X, APRESENTANDO ESPESSURA E COMPRIMENTO VARIADOS ENTRE 0,11 E 0,32 MM, E 3,04 E 5,03 MM, RESPECTIVAMENTE

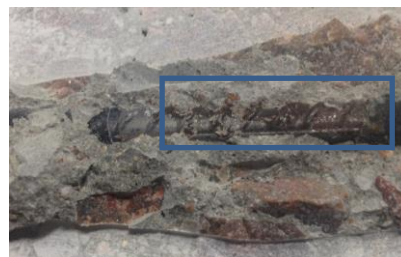
FIGURA 53 - GRÁFICO DO POTENCIAL DE CORROSÃO AO LONGO DO TEMPO PARA AMOSTRAS DE CONCRETO COM FS COM ENVELHECIMENTO EM DESSECADOR; E IMAGEM DA BARRA DE AÇO DO CONCRETO COM 0,8% DE FS APÓS ENVELHECIMENTO DE 720 DIAS EM DESSECADOR

Os produtos de corrosão identificados a olho nú nas barras de aço dos CPs de concreto com envelhecimento em dessecador (imagens da FIGURA 52 a FIGURA 55) são de pequena magnitude, considerados até pontuais; excetuando-se o concreto com CC, onde a área atingida é maior.

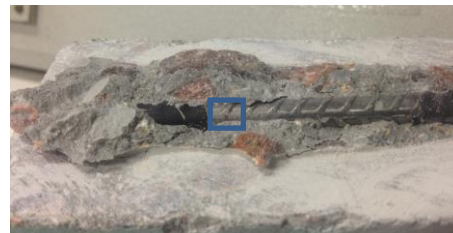
FIGURA 54 - GRÁFICO DO POTENCIAL DE CORROSÃO AO LONGO DO TEMPO PARA AMOSTRAS DE CONCRETO COM CC COM ENVELHECIMENTO EM DESSECADOR; E IMAGEM DA BARRA DE AÇO DO CONCRETO COM 5% DE CC APÓS ENVELHECIMENTO DE 650 DIAS EM DESSECADOR

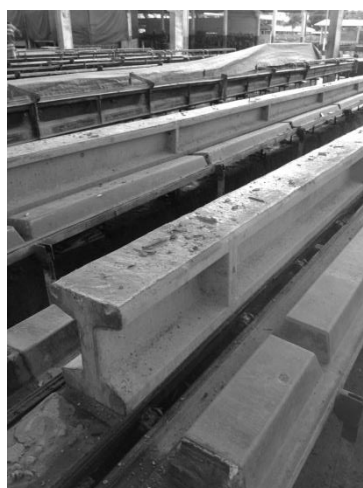
Após a produção e a análise das diversas dosagens de concreto com adições (FC, FS, CC e TiO_2), os melhores traços, segundo as características de dosagem e de resistência mecânica, foram utilizados para a confecção dos artefatos de concreto, postes e cruzetas em concreto armado, na Fábrica de Postes Barbosa & Barbosa. A imagem da FIGURA 111 ilustra algumas unidades de postes fabricados no processo produtivo.

FIGURA 111 - FOTO ILUSTRANDO ALGUMAS UNIDADES DE POSTES FABRICADAS COM AS DOSAGENS INDICADAS

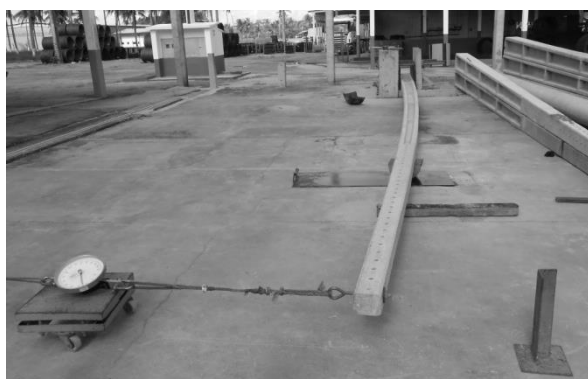
FIGURA 112 – IMAGEM DO TESTE DE RESISTÊNCIA MECÂNICA DE POSTE PRODUZIDO COM ADIÇÃO DE FC NA FÁBRICA DE ARTEFATOS DE CONCRETO BARBOSA & BARBOSA, BAHIA

Os valores de resistência à compressão para as cruzetas não foram obtidos, já que estes produtos não foram levados à ruptura, tão somente, até a carga nominal. Quanto às flechas obtidas para a FC e FS, foram evidenciadas divergências milimétricas em relação aos valores normatizados. Para a adição de 8,5% CC, os valores máximos (16 mm) foram ultrapassados para ambas as flechas e, também, para os dois lados. As fibras também não apresentaram todos os parâmetros de flecha como conformes à normatização brasileira. Estes valores, porém, encontram-se dentro da faixa do erro, uma vez que a medição em campo apresenta menor rigor e critério, conforme detalhado na FIGURA 112. Porém, estas divergências não tendem a alterar o desempenho dos artefatos, quando em uso.

Na NBR 8451-1 (ABNT, 2011) está estabelecida a flecha permissível para postes como 385 mm, a flecha residual permissível como 38,5 mm e a carga de ruptura mínima como 400 daN. Os valores ficaram abaixo dos limites da norma: até 14,0% para a flecha e 14,3% para a flecha residual. Quanto à carga de ruptura, esta se encontrou acima dos limites, 25% para o poste com 0,8% FS e 40% com 0,8% FC. Comparando com o poste REF, a adição de 0,8% FS alcançou o mesmo valor; já, o poste com 0,8% FC foi 12% superior ao REF% na ruptura.

Quanto à análise de planicidade, defeitos superficiais como trincas, poros, vazios e segregação da argamassa, não foi constatado nenhuma irregularidade, nem mesmo trincas capilares após o ensaio.
